**ПАСПОРТ ДОСТУПНОСТИ**  
**объекта социальной инфраструктуры (ОСИ)**  
№ \_\_\_\_\_

1.1. Наименование(вид) объекта Муниципальное дошкольное образовательное бюджетное учреждение «Детский сад общеразвивающего вида № 12 «Золотой ключик» Арсеньевского городского округа

1.2. Адрес объекта 692337 Приморский край, г. Арсеньев, ул. Ленинская 8-а

**АКТ ОБСЛЕДОВАНИЯ  
объекта социальной инфраструктуры  
К ПАСПОРТУ ДОСТУПНОСТИ ОСИ**

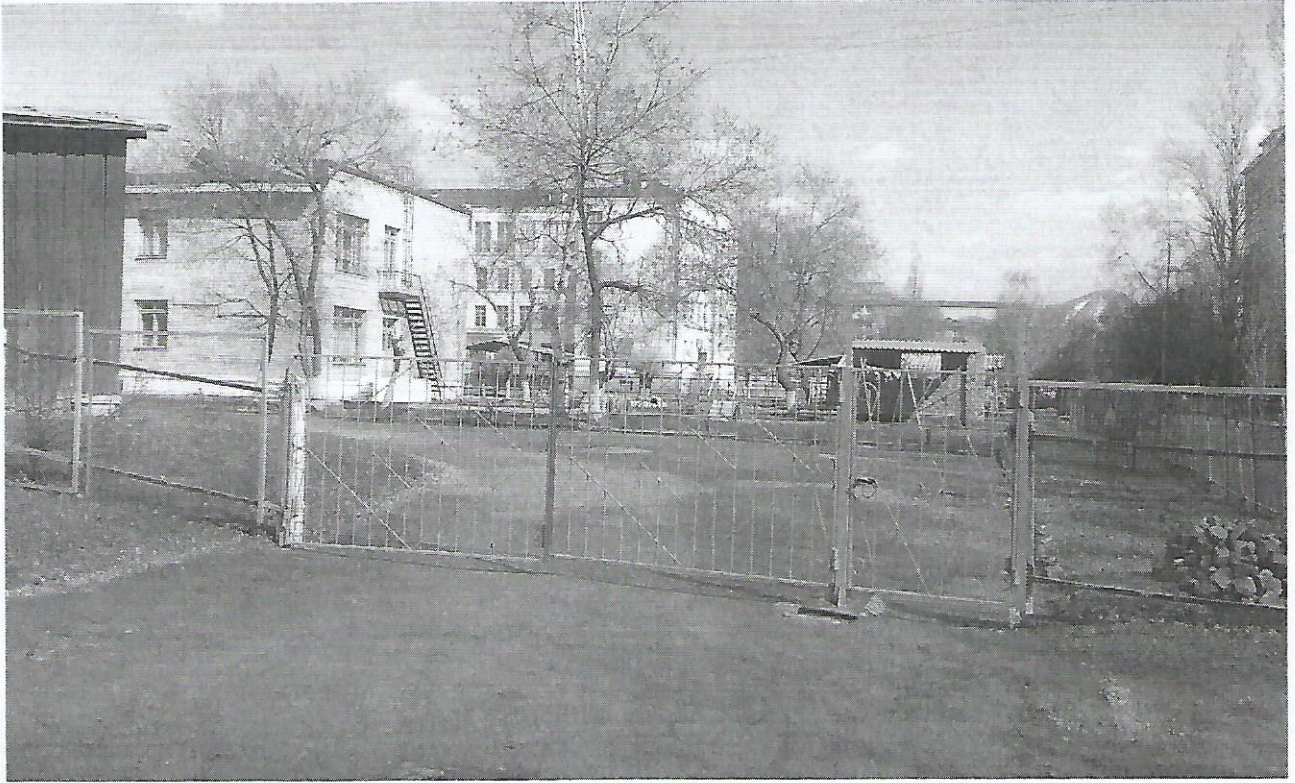
Фото № 1 Вход на территорию ДОУ

Комментарий к заключению: После ремонта асфальтового покрытия, установки информационного щита территория будет доступна всем категориям инвалидов.

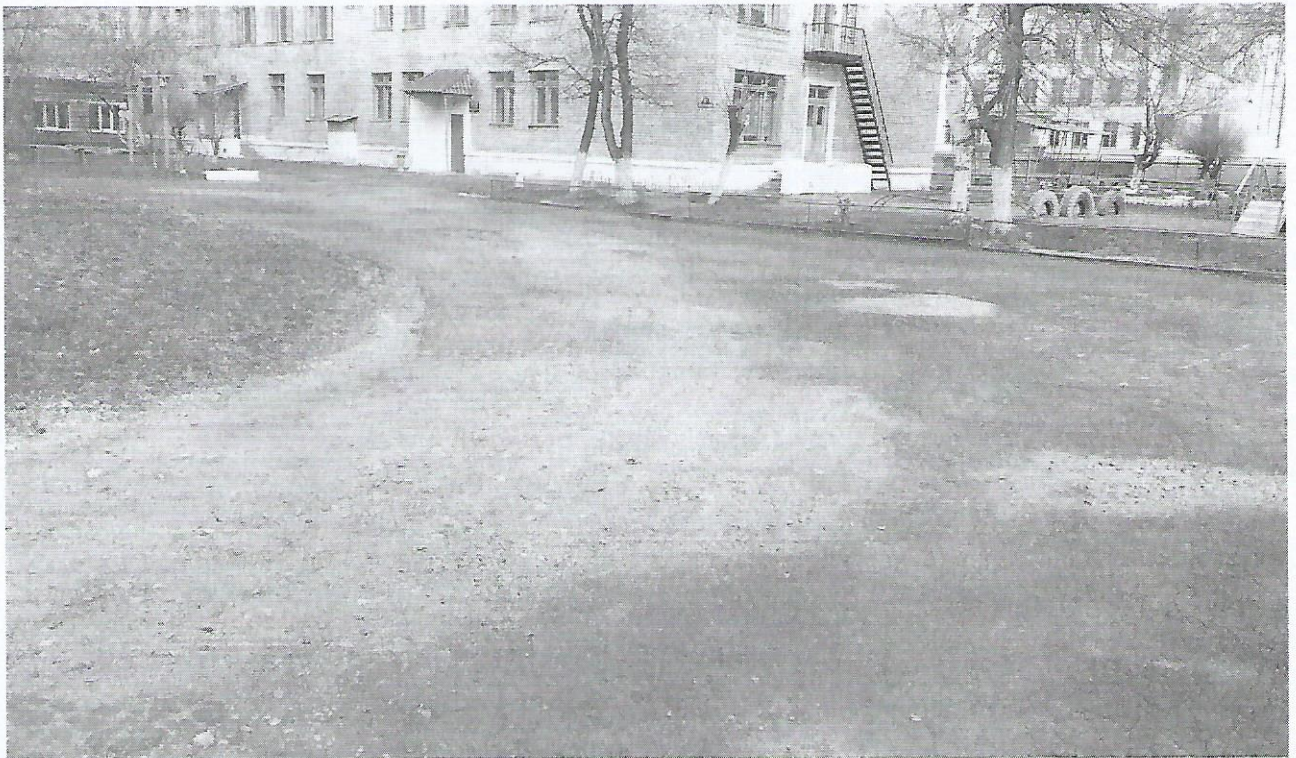
Фото № 2. Путь движения на территории ДОУ

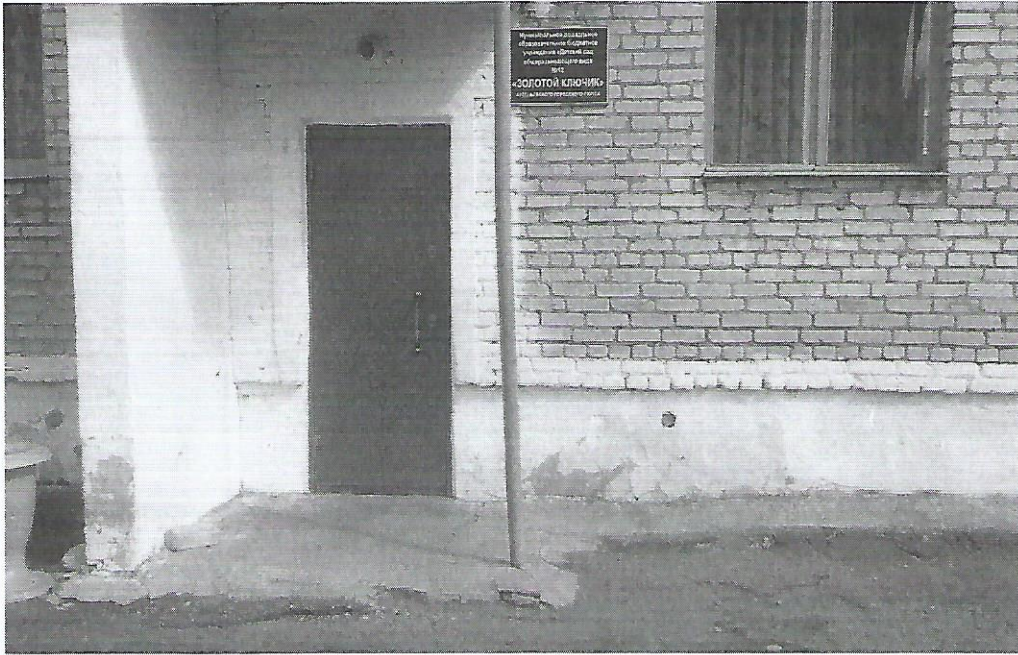
Фото № 3. Входная площадка (перед дверью)

Комментарий к заключению: После демонтажа дверных порогов зона (вход) будет доступна для инвалидов О,С. Технический ресурс здания не позволяет увеличить размеры двери и тамбура для инвалидов категории К.

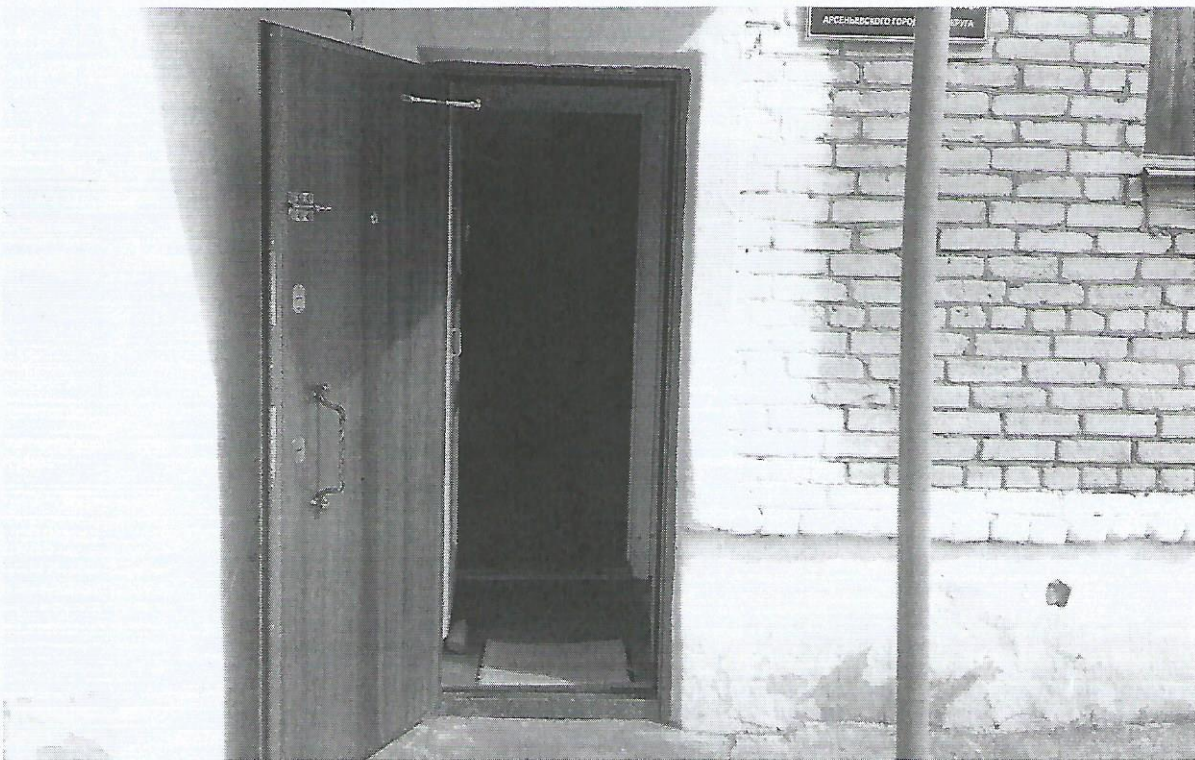
Фото № 4. Дверь (входная)

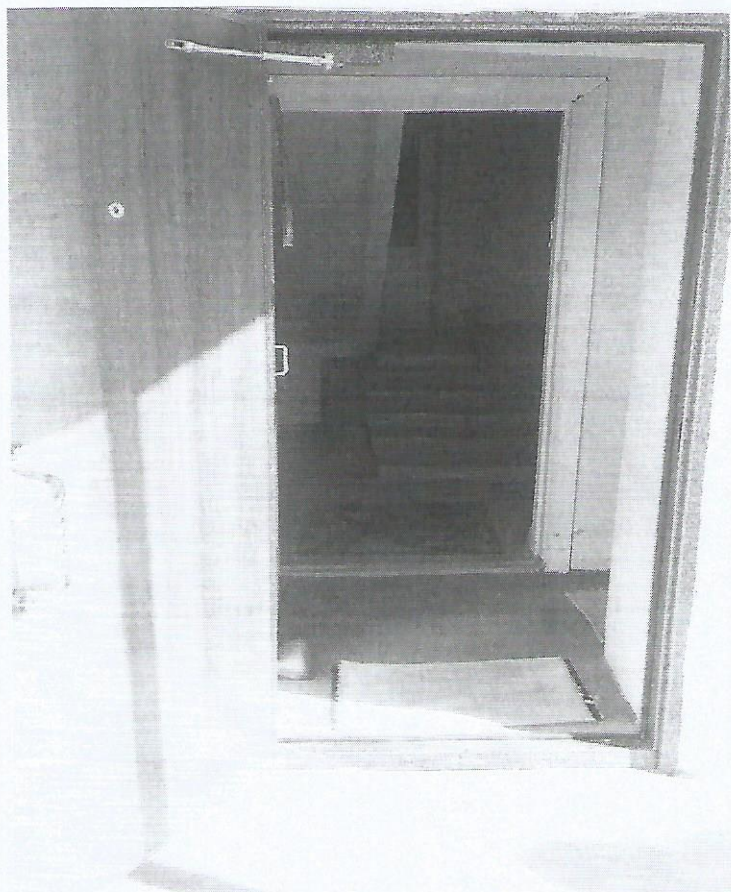
Фото № 5. Тамбур

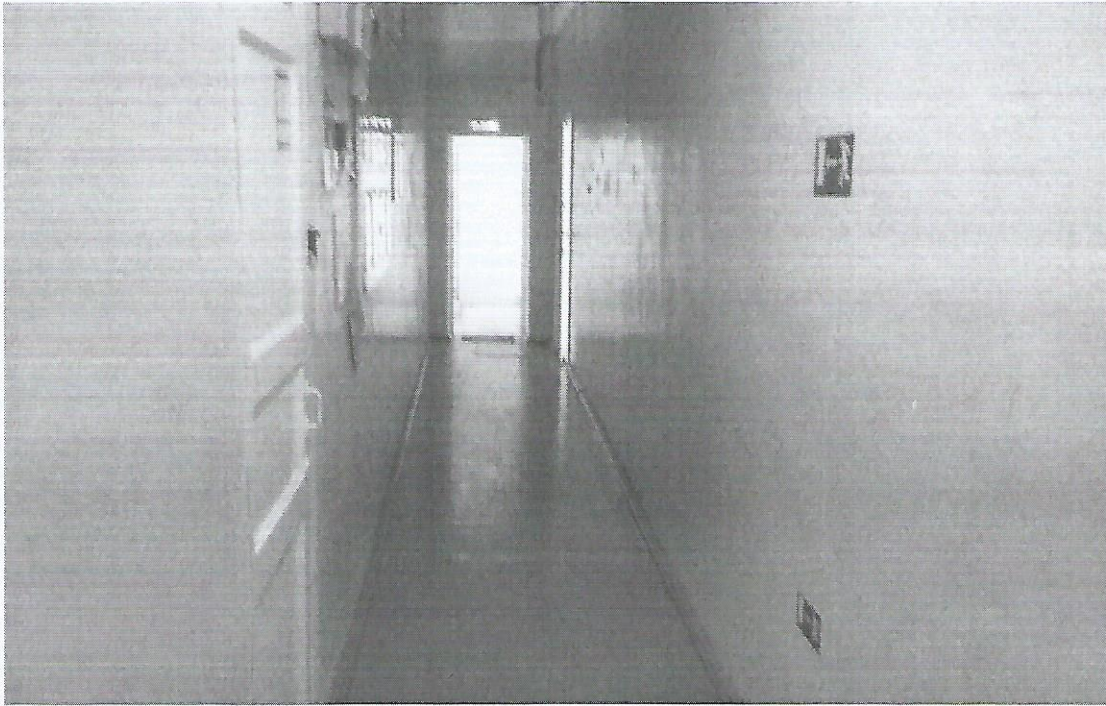
Фото № 6. Коридор

Комментарий к заключению: После проведения запланированных ремонтных работ пути движения внутри здания будут доступны ДЧ-И(О,С,Г,У), для инвалидов категории К – технические ресурсы здания для оборудования пандусами и расширения лестниц и проемов недостаточны.

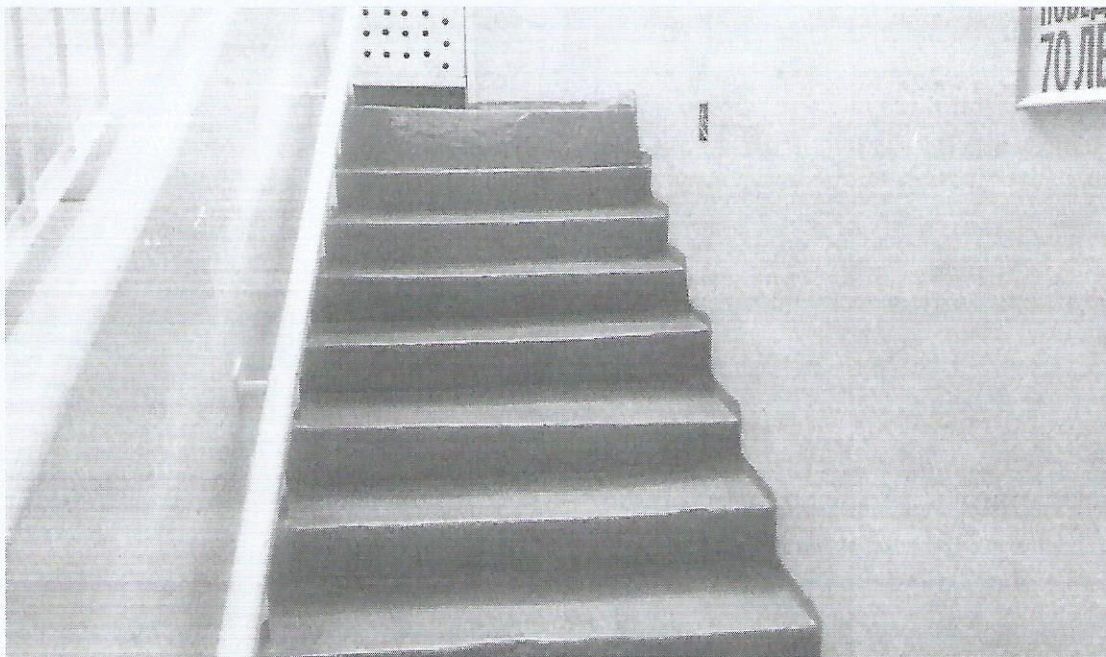
Фото № 7. Лестница (внутри здания)

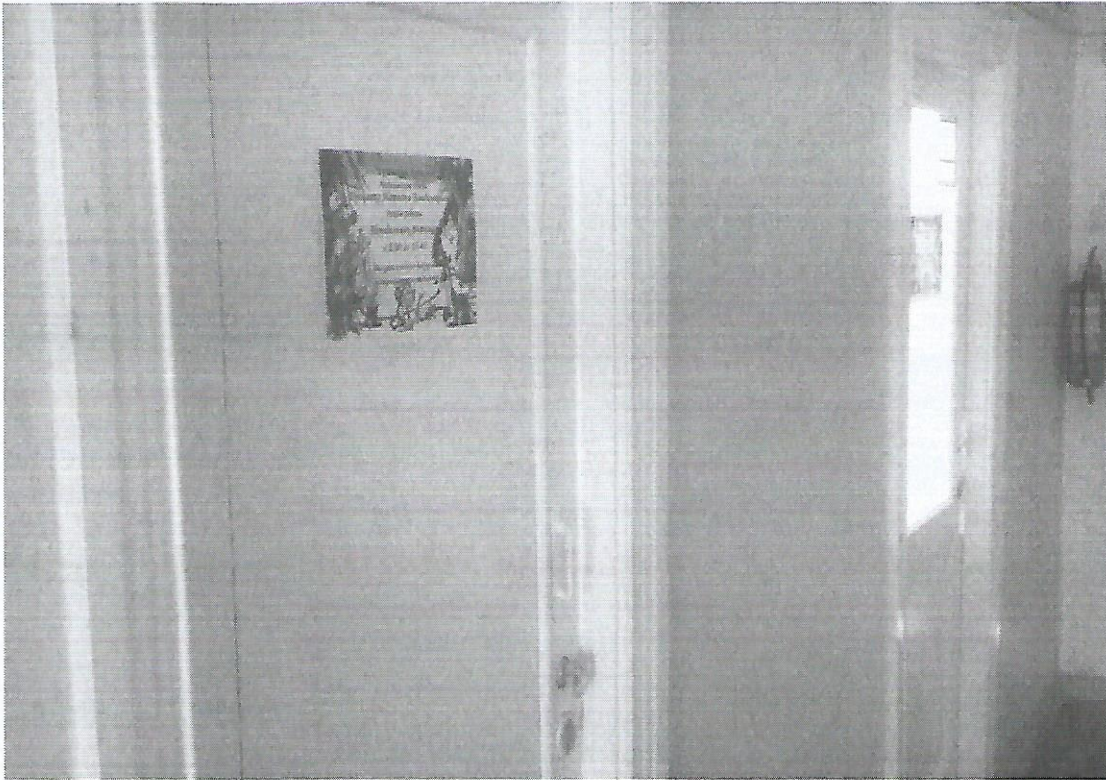
Фото № 8. Дверь

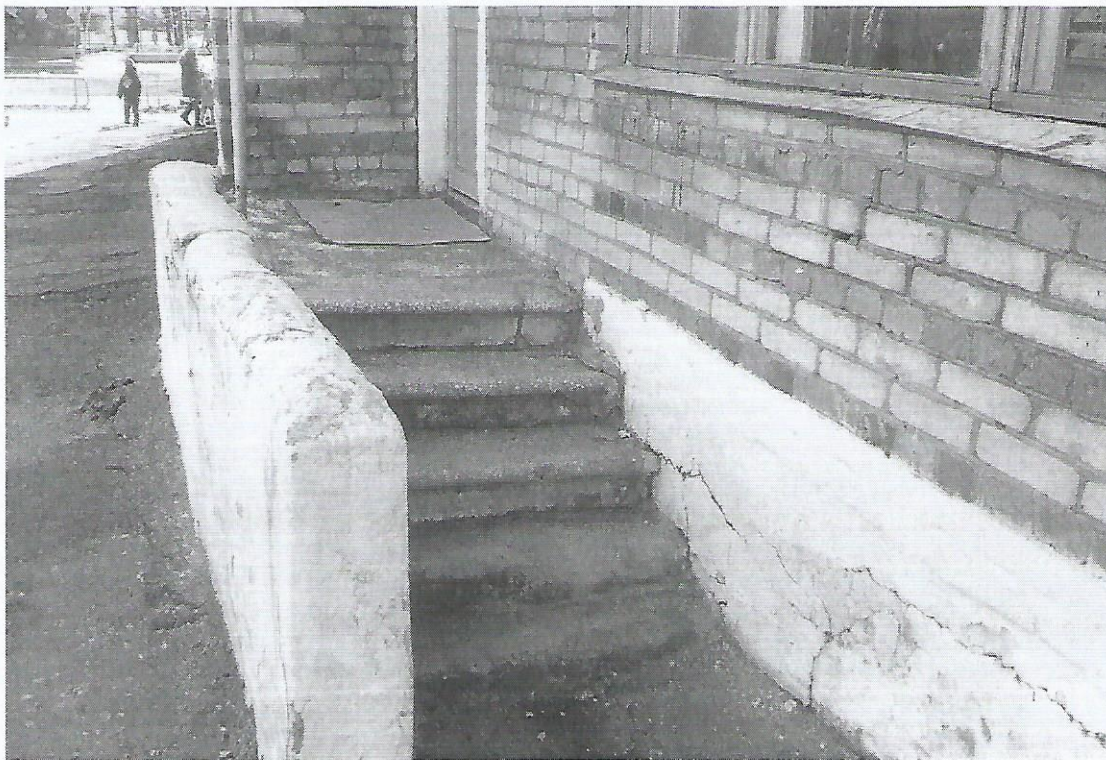
3.6	Пути эвакуации (в т.ч. зоны безопасности)	есть	9	Верхняя и нижняя ступени лестничных маршей не окрашены в контрастный цвет, отсутствует светоотражающая лента на стене. Частично разрушены ступени эвакуационных выходов. Отсутствуют поручни на наружном эвакуационном выходе, отсутствуют пандусы.	Г, У, К, О, С	Привести в соответствие	Текущий ремонт
	ОБЩИЕ требования к зоне			Информационные обозначения помещений должны быть рядом с дверью, со стороны дверной ручки на высоте от 1,4м до 1,75м

Фото № 9. Пути эвакуации

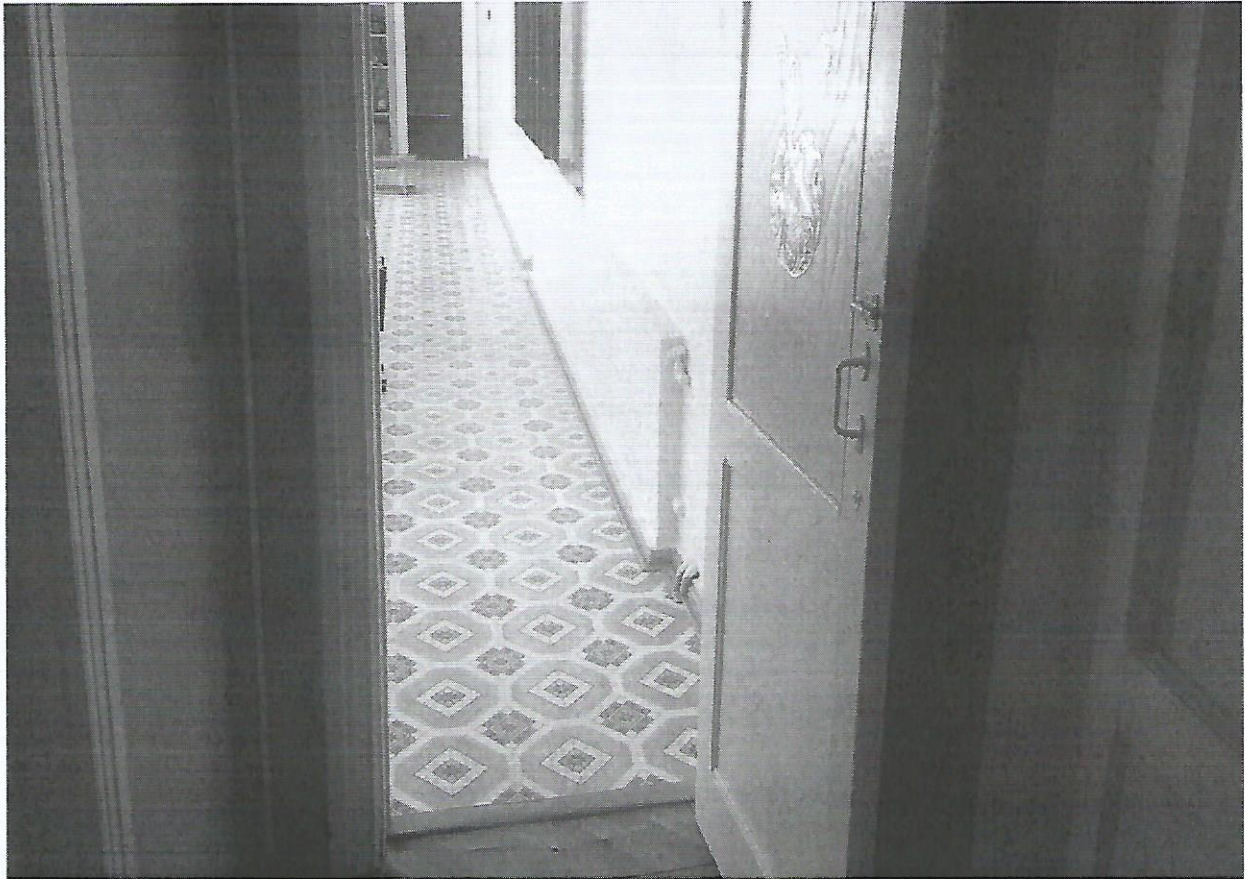
Фото № 10. Кабинетная, зальная формы обслуживания (вход в музыкальный зал)

Комментарий к заключению: После проведения запланированных мероприятий зона будет доступна для всех МГН, в том числе для инвалидов К,О,С

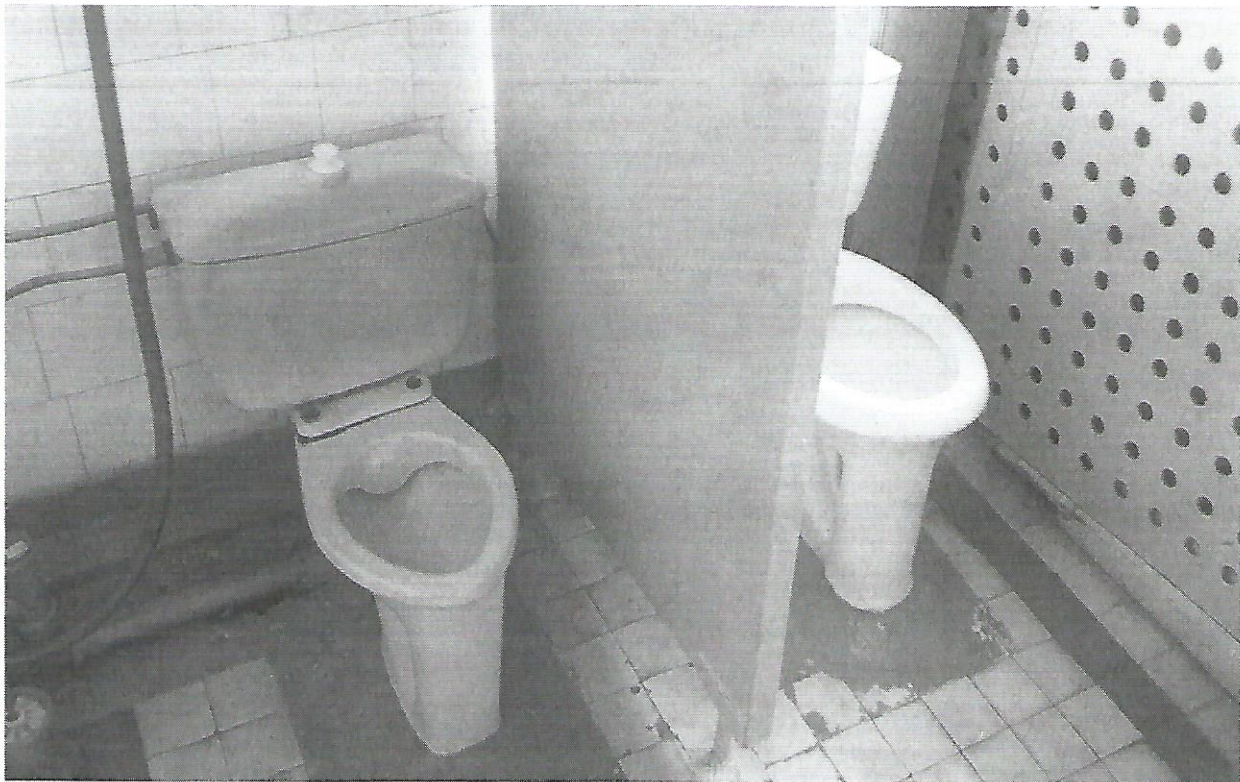
Фото № 11. Туалетная комната

Комментарий к заключению: После проведения запланированных мероприятий по ремонту зона будет доступна инвалидам всех категорий

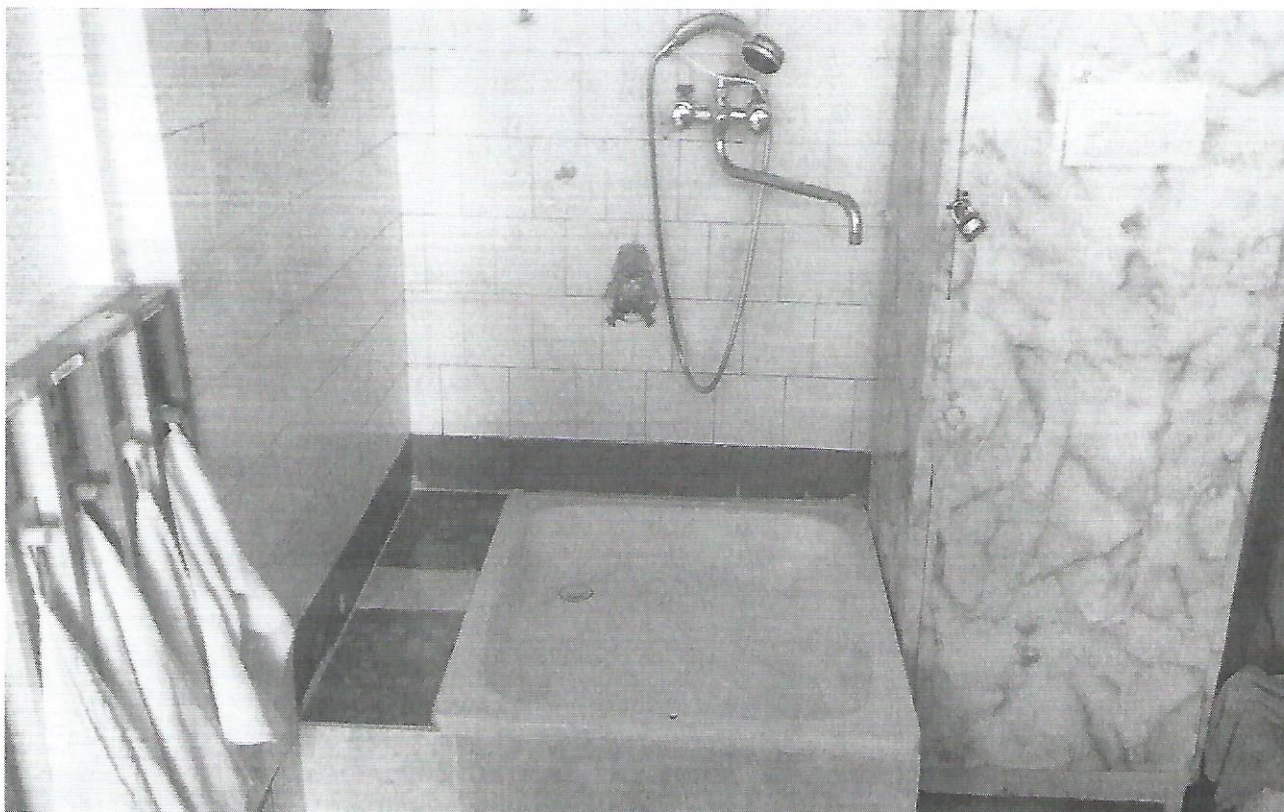
Фото № 12. Душевая/ванная комната

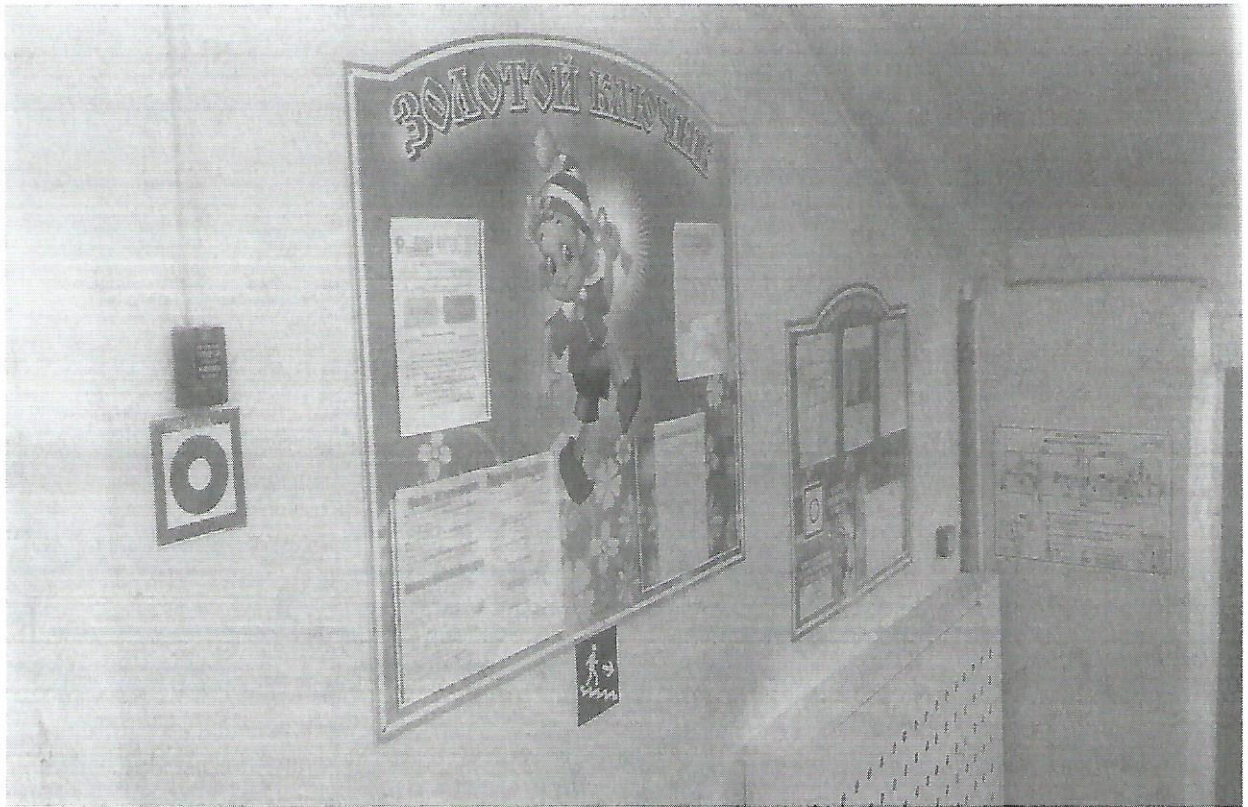
Фото № 13. Визуальные средства

Комментарий к заключению: на объекте обслуживание осуществляется при непрерывной помощи и в сопровождении персонала. Наличие схемы навигации на входной зоне обеспечит универсальную доступность для всех категорий МГН.

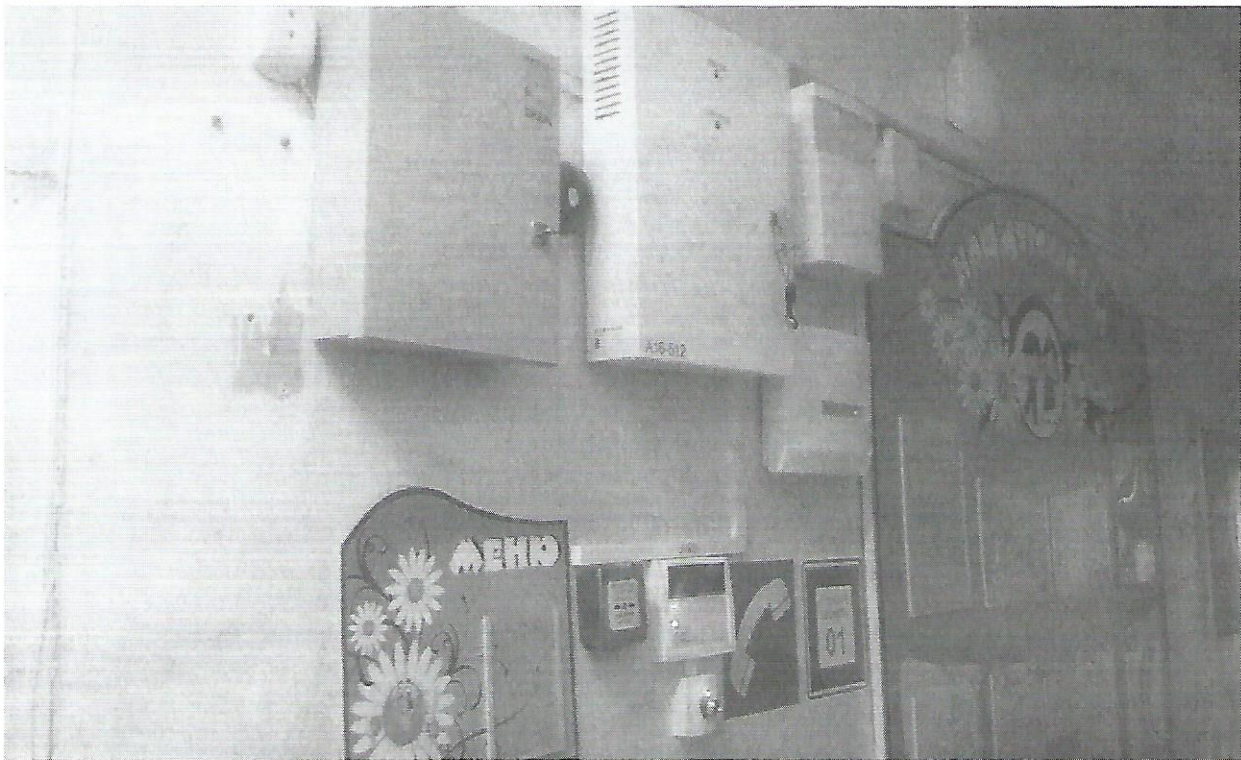
Фото № 14. Акустические средства
